Polo P.I.A.E. n° 10 " I Sassoni " - Comparti G e S
assoggettato a VIA ai sensi dell'Art.4 L.R. 4/2018
(App. G.C. n°145 del 21/12/2022)

CAVA PIZZASEGOLA 2

SCREENING DI INCIDENZA

4. Relazione agrovegetazionale e faunistica

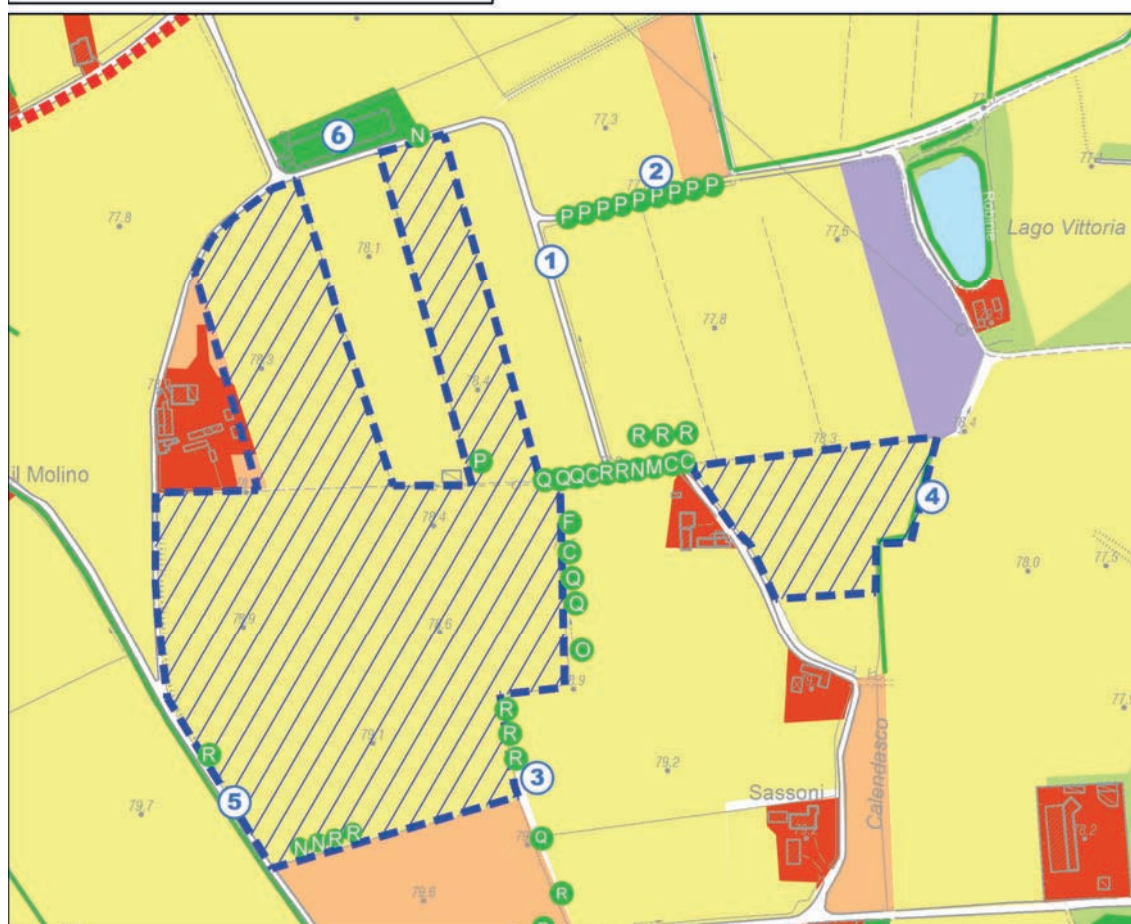
Fig. n°14

CARTA AGROVEGETAZIONALE

Descrizione delle aree omogenee*:**1. SUPERFICI ARTIFICIALI**

L'intorno indagato è stato suddivisa in 8 aree omogenee, individuate sulla base della "omogeneità della copertura vegetale" e delle caratteristiche ambientali, secondo la Legenda sopra richiamata, cercando, per quanto possibile, di definirle in modo facilmente individuabile sul terreno.

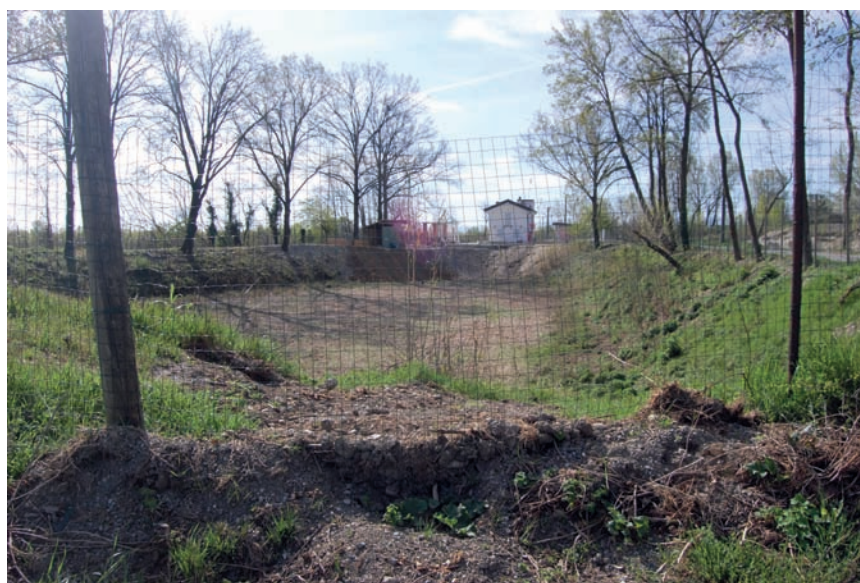
Foto n°3: Panoramica del bacino da alcuni anni dismesso all'uso irriguo

Nelle vicinanze dell'area di intervento, immediatamente ad est della cava "pizzasegola 1" in fase di apertura, è presente l'ex bacino denominato "Lago Vittoria", da diversi anni dismesso all'uso irriguo; detta opera è delimitata da alcuni esemplari arborei di *Robinia pseudoacacia*.

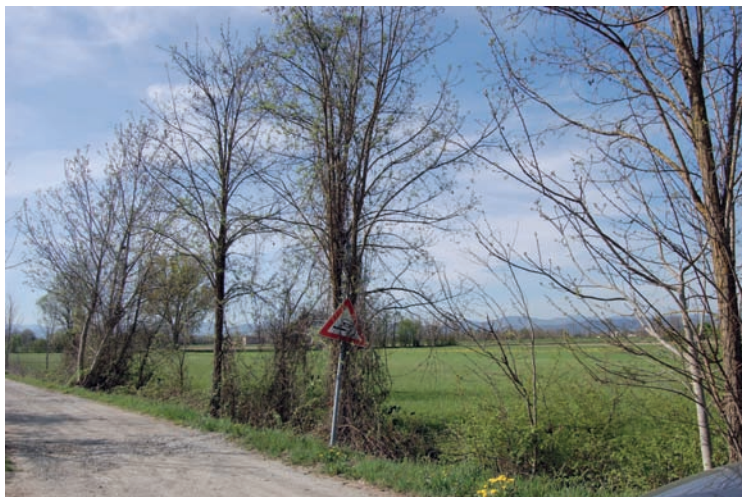
Foto n°4: Panoramica della stazione n°1

La stazione è stata eseguita lungo il corso del rio Calendasco, che scorre in fregio alla vicinale Montecchino - I Sassoni, e risulta caratterizzata dalla presenza di soli esemplari di Robinia; il piano arbustivo risulta discontinuo ed essenzialmente costituito da rovi. La valenza botanica di tale consociazione è da ritenersi scarsa. Dal punto di vista ecologico invece, essa si inserisce nel complesso sistema di siepi che caratterizzano questa porzione di Polo.

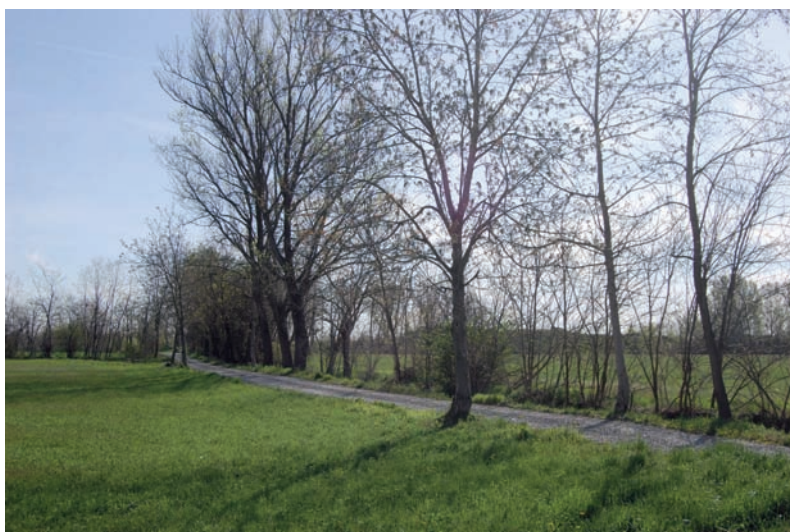
Foto n°5: Panoramica della stazione n°2

La Stazione è ubicata lungo il confine settentrionale del comparto in fregio alla vicinale che porta alla località Lago Vittoria. La siepe, costituita da alberi ad alto fusto, nella sua porzione occidentale presenta esemplari di Gelsi (*Morus alba*), Pioppi (*Populus nigra*), Noce (*Junglaus regia*) e Robinia (*Robinia pseudoacacia*). Nella sua porzione orientale invece è costituita interamente da esemplari di Robinia con una evidente minore valenza botanica.

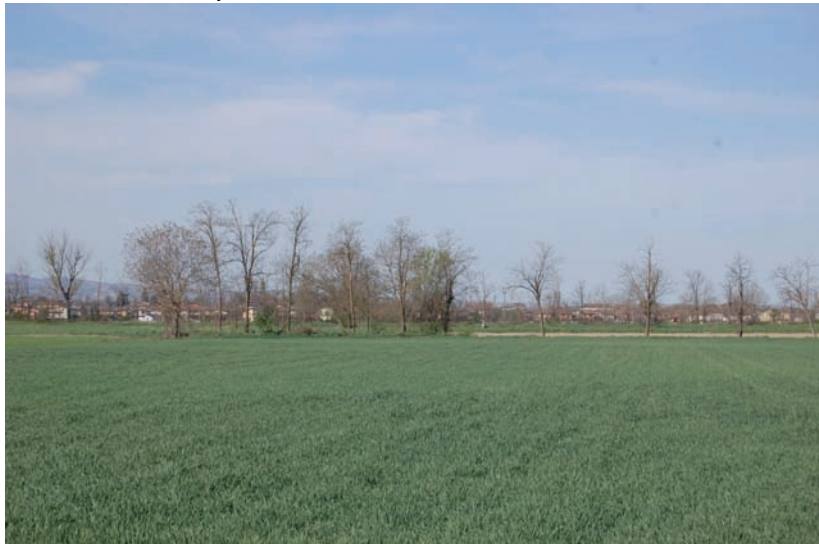
Foto n°6: Panoramica stazione n°3

Questa Stazione descrive una formazione lineare sviluppatasi lungo un canale secondario di irrigazione e risulta costituita interamente da esemplari arborei di Robinia; il piano arbustivo è pressochè assente.

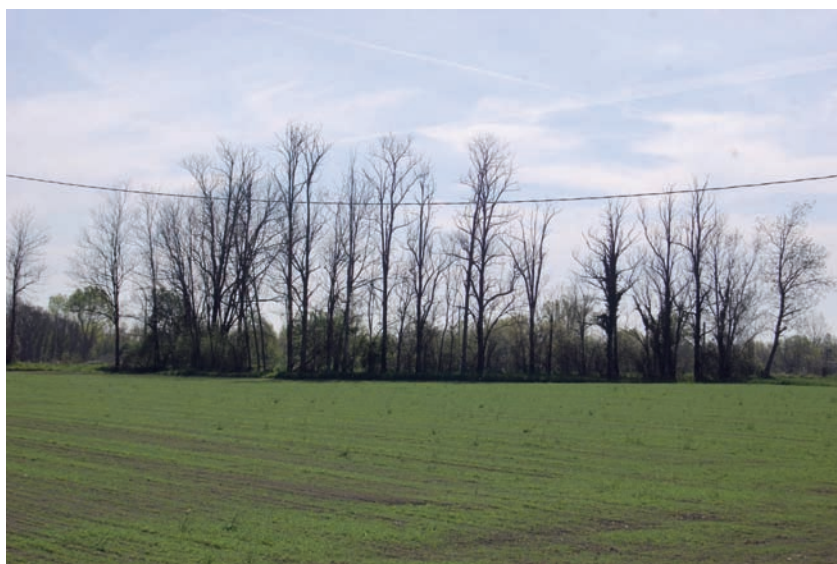
Foto n°7: Panoramica della siepe oggetto di indagine di dettaglio

Questa stazione descrive la siepe che delimita il confine sud orientale del comparto e che borda il corso del Rio Calendasco; risulta prevalentemente costituita da esemplari di *Robinia pseudoacacia*, *Rubus ulmifolius*, *Clematis vitalba* e *Humulus lupulus*. La valenza vegetazionale risulta scarsa.

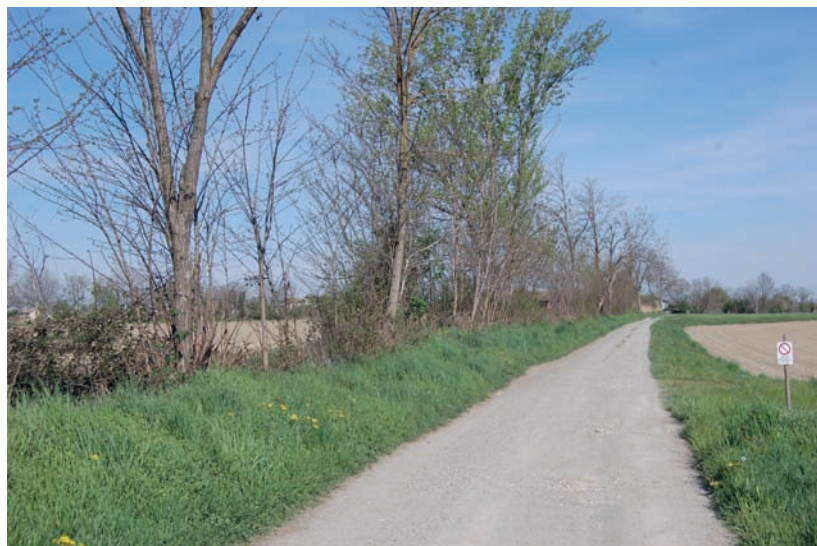
Foto n°8: Panoramica

Questa stazione descrive una siepe arborea ubicata in fregio alla Strada vicinale Morta, al margine sud - occidentale dell'area di futuro intervento.

Il piano arboreo risulta costituito in prevalenza da *Robinia pseudoacacia*, *Populus nigra*, *Juglans regia*. Il piano arbustivo è invece a sua volta costituito da *Cornus sanguinea*, *Cornus mas*, *Viburnum tinus*, *Sambucus nigra*, *Clematis vitalba*, *Humulus lupulus*.

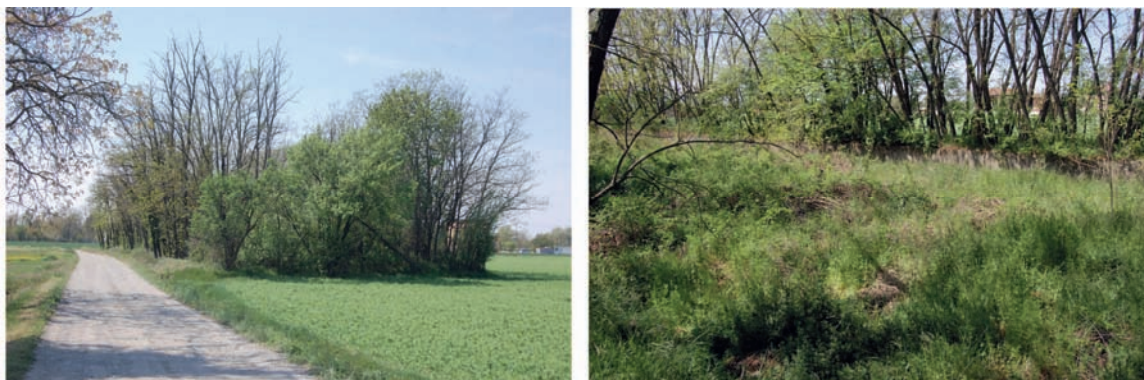
Foto n°9: Il vascone irriguo oggetto della stazione n°2

La stazione è stata eseguita lungo le rive di un vetusto vascone in cemento utilizzato a fini agricoli che allo stato si presenta parzialmente riempito di materiali di varia natura; le sponde sono fissate da vegetazione infestante tra cui prevale la Robinia.

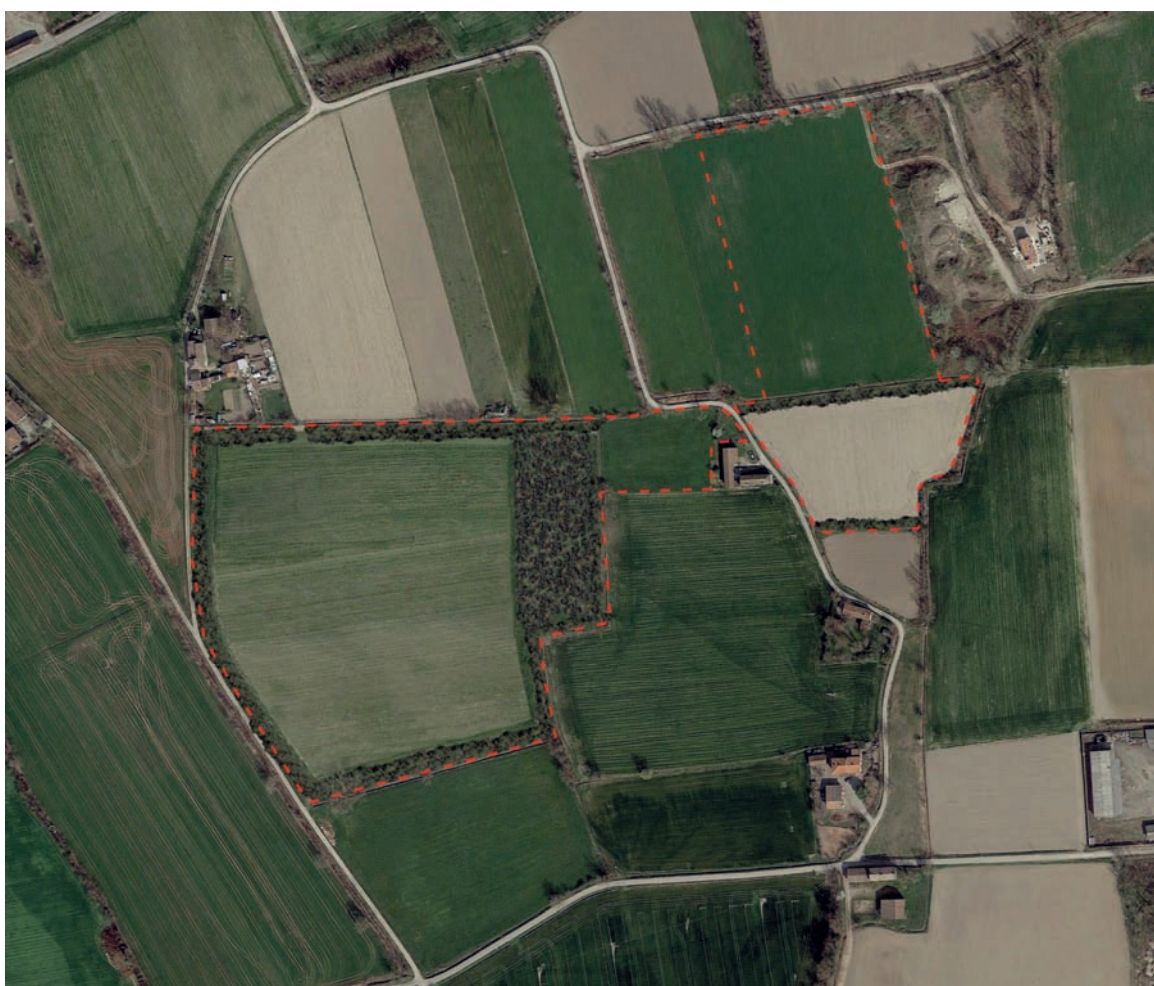
Fig. n°16: Fotosimulazione, già allegata alle integrazioni della Relazione Paesaggistica a corredo del SIA approvato

Il recupero dei luoghi è previsto a mezzo ritombamento totale delle depressioni di risulta dall'escavazione. I materiali da utilizzarsi per il recupero morfologico dovranno essere naturali provenienti da scavi, sbancamenti, cave di prestito, MPS, End & Waste o comunque materiali idonei ai sensi del D.Lgs. 3 aprile 2006, n. 152 s.m.i.. In attuazione dell'art. 45 delle NTA del PTA (approvato con Delib. N°40 dell'Assemblea Legislativa il 21/12/2005) il materiale utilizzato per i riempimenti dovrà in ogni modo rispettare i limiti di cui alla colonna A dell'Allegato 5 parte integrante del D.Lgs 152/2006 così come modificato dal D.Lgs 4/2008 e D.Lgs 128/2010.
